## Rapport gällande Äkta Hussvamps skada.

| Dokumenttyp | Ordernummer | Rapportdatum | Antal sidor | Antal bilagor |
|---|---|---|---|---|
| Villagatan 14 Örebro | | | Fredrik Mejstedt | |
| Läns försäkringar Bergslagen | Janne Bosson | | | |

## Sammanfattning

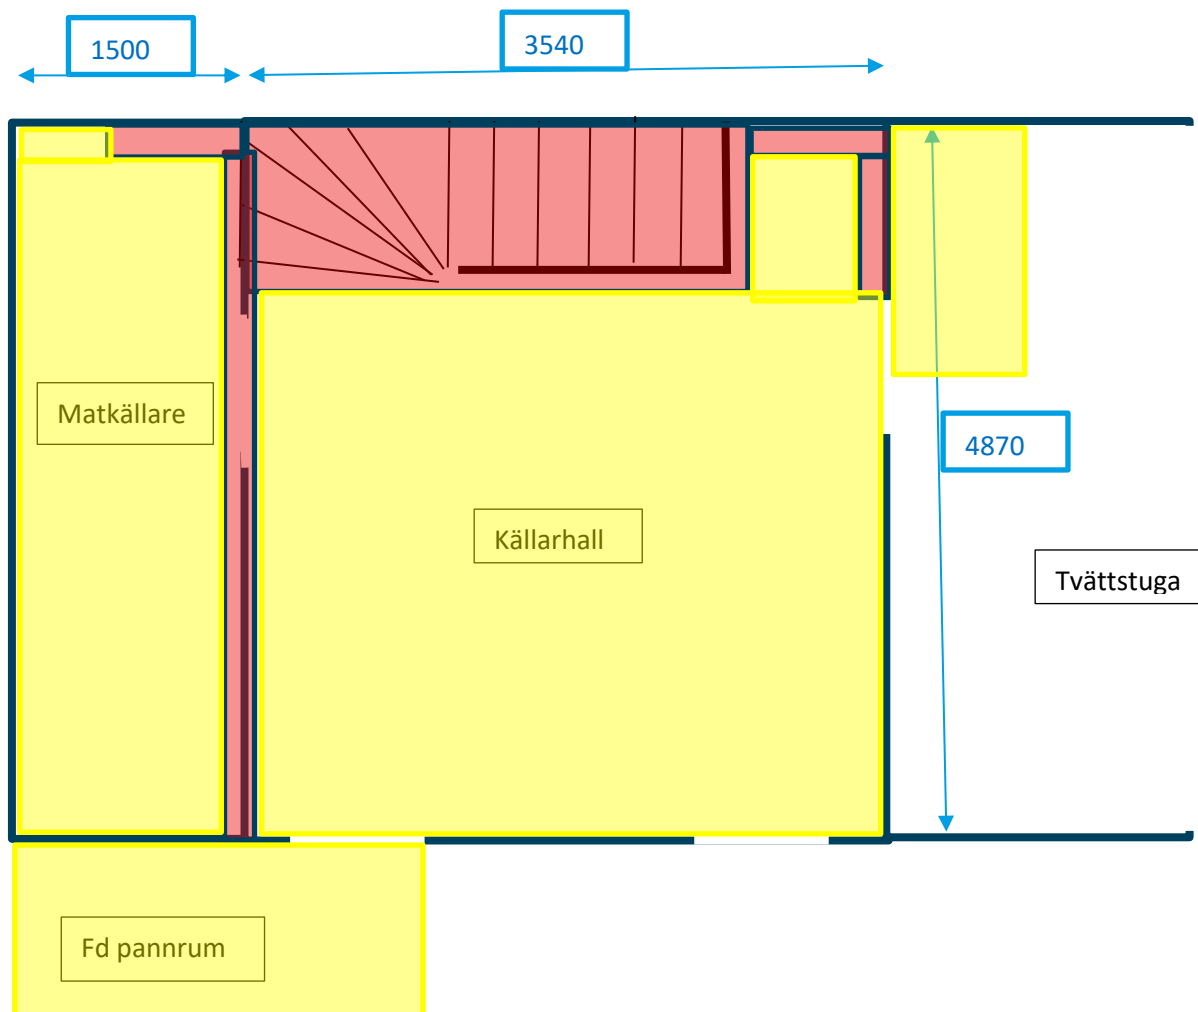
## Skissbilaga:

Det är ett angrepp av Äkta hussvamp på nedre delar av väggar i källaren i hall och matkällare samt i trappa och under denna. Ytterväggar är murade och putsade samt vägg mot trappa och mellan vägg mot tvättstuga. Angrepp av hussvampen finns även i trävägg mellan hall och matkällare samt i trappa av trä. Skadeområden se skissbilagan.

Röd markerat område = där det finns Äkta Husvamp och där det skall friläggas.

Gul markerat område = Där man sprutat Boracol i två separata omgångar, väggar, mark, betong golv.

Avfukta med sorptions avfuktare där man riktar luft strömmen mot synliga svampkroppar tills man börjar riva. Riva murad vägg mellan trappa och hall. Riva trävägg mellan hall och matkällare. Riva trappa mellan markplan och källare inklusive vagns stycken. Ta bort puts ca 1,5 meter upp från golv på yttervägg samt på mellanvägg mellan hall och tvättstuga. Riva ytterdörr karm + tröskel. Det kan krävas att man bilar upp delar av betonggolvet i hall och matkällare. Eventuellt bör man värma väggar och eventuellt golv i berörda utrymmen detta utförs med värmemattor. När det är färdigrivet fungicid behandlar man med Boracol.

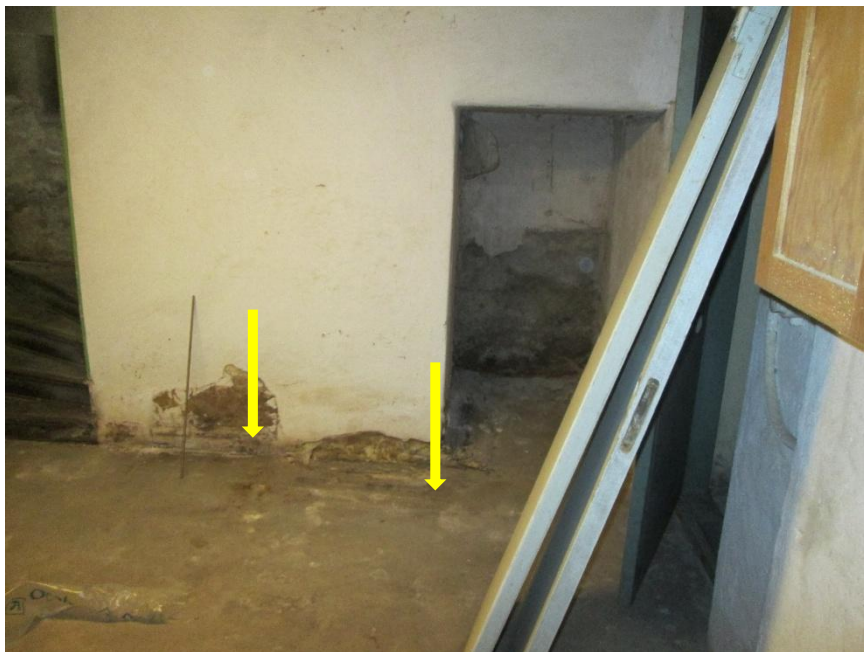
Visar del av källarhall där det sitter svampkroppar ( vid gul pil).

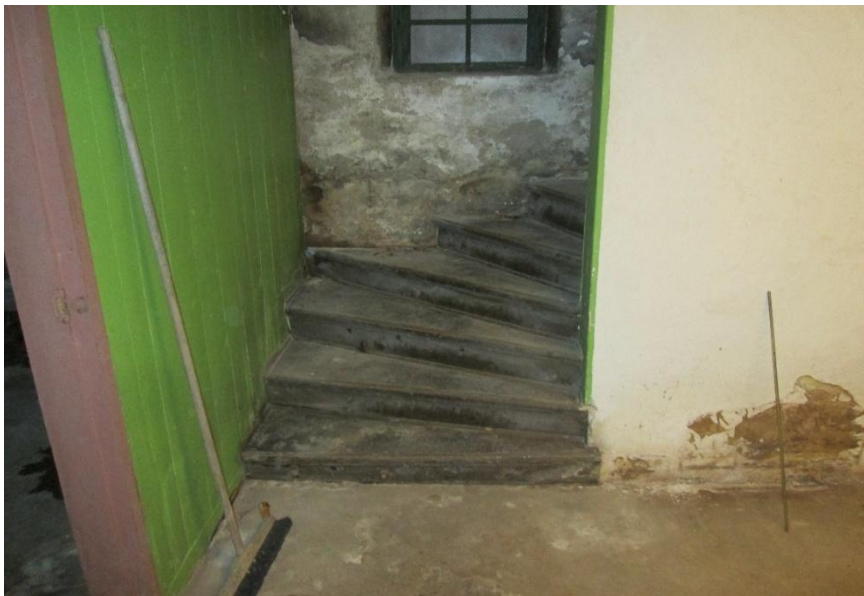
Visar trappa mellankällare och markplan med angrepp av Äkta Hussvamp.

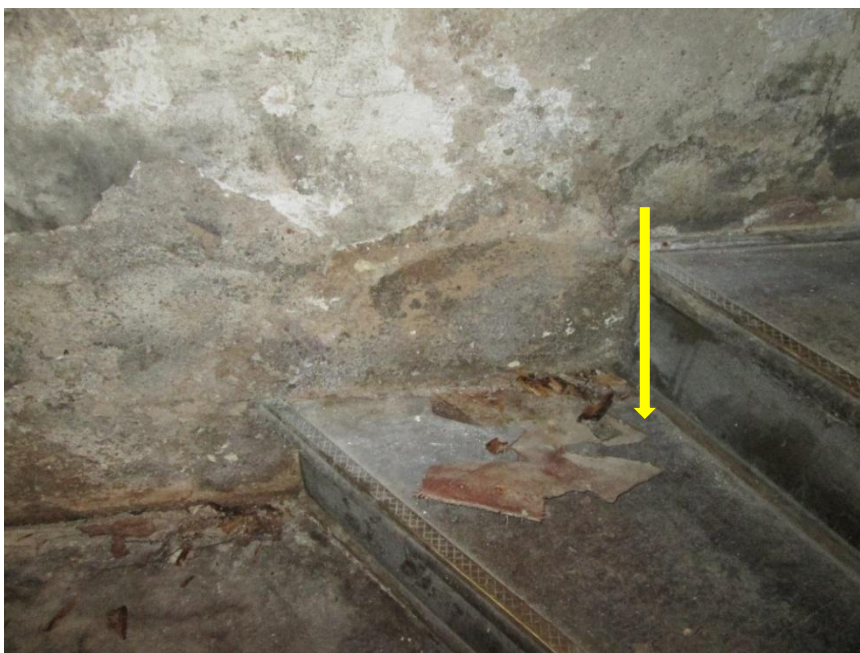
Angrepp av Äkta hussvamp på sättsteg där man ser mycel trådar vid gul pil.

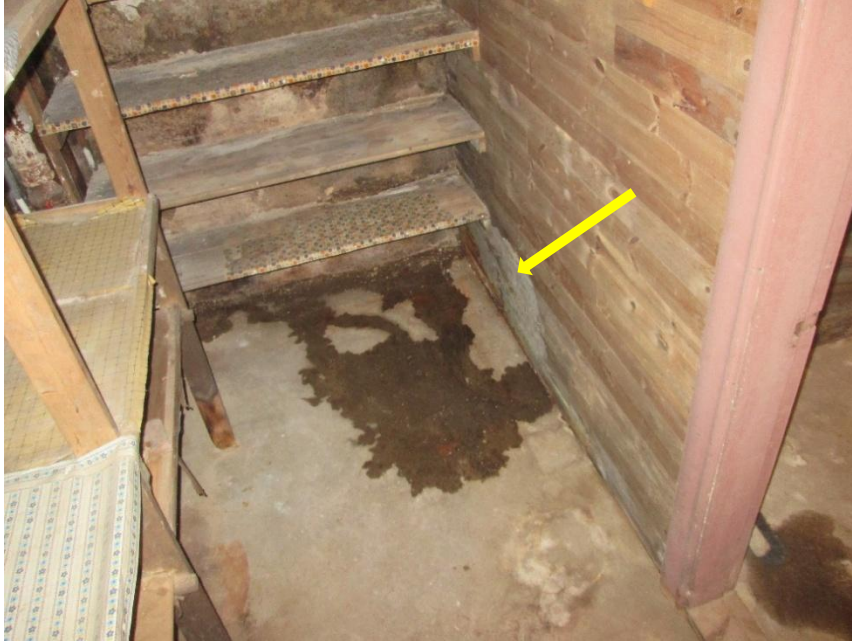
Del av matkällare se angrepp på trävägg vid gul pil.

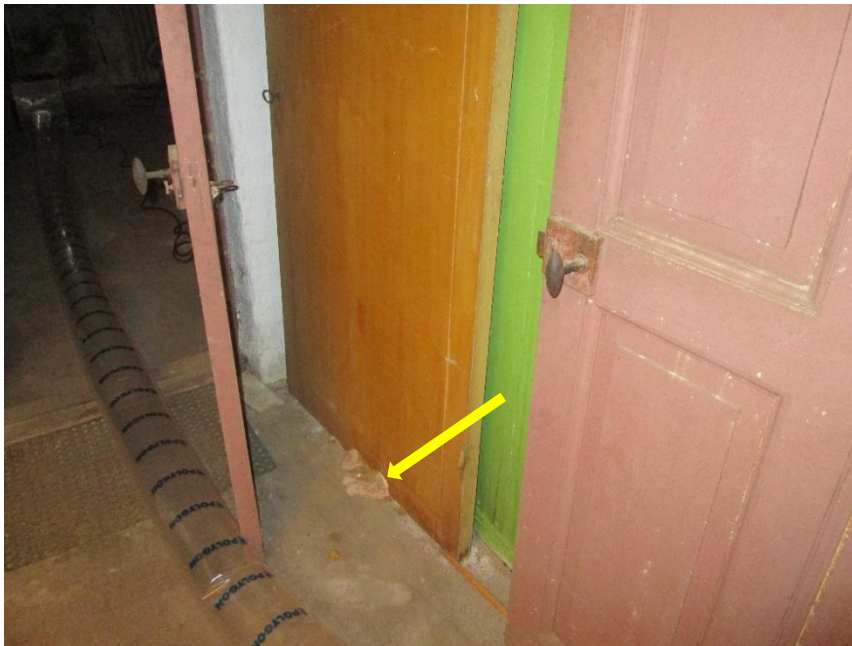
Se svamp påväxt på dörr som står mot trävägg mellan källarhall och matkällare.

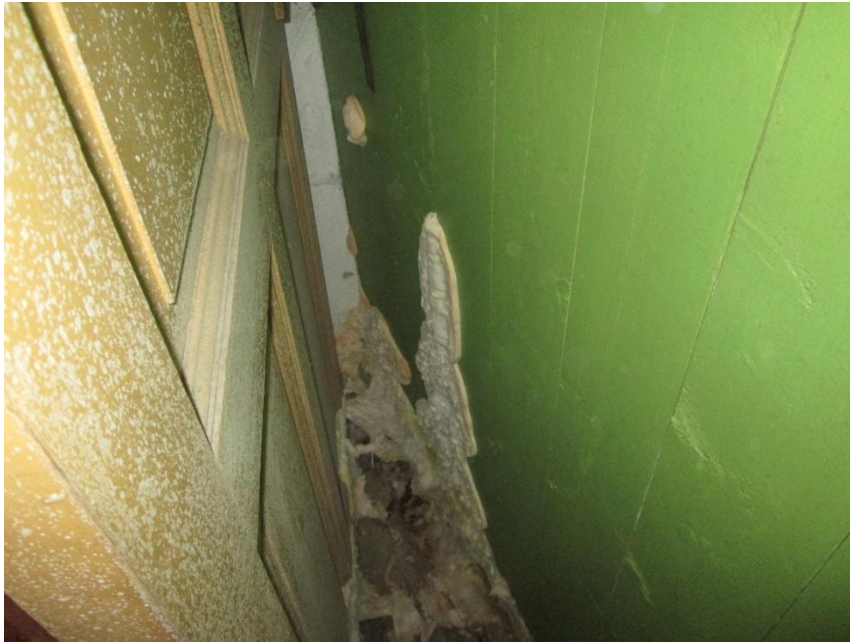
Se svamp påväxt på dörr som står mot trävägg mellan källarhall och matkällare.

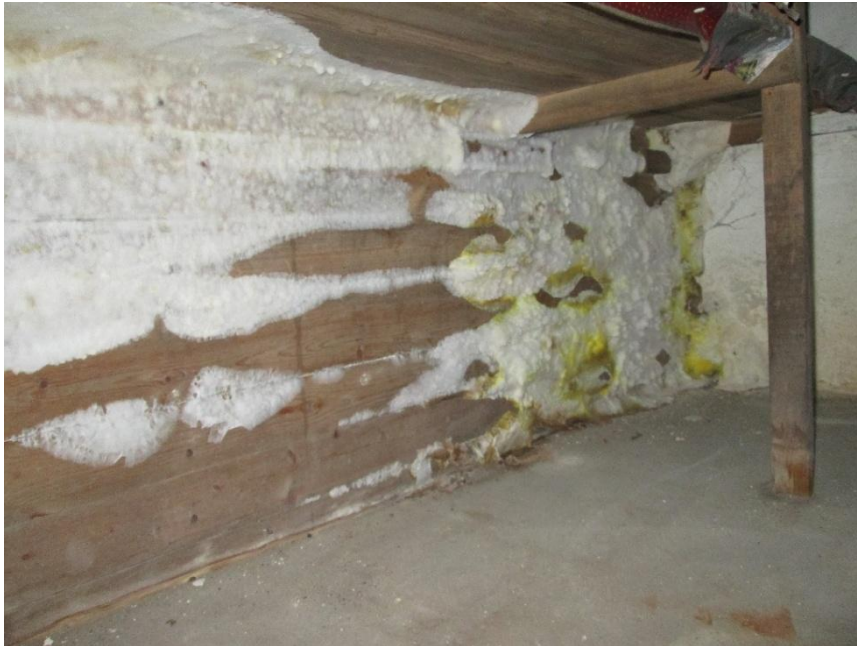
Vägg mellan matkällare och källarhall med kraftig påväxt av Äkta Hussvamp

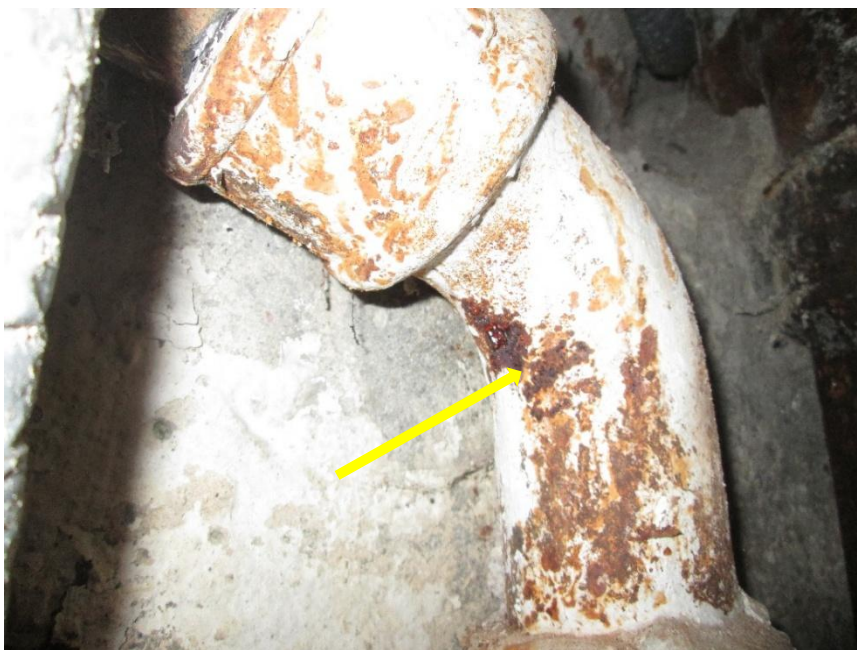
Visar avloppsrör i matkällare som läcker fram vatten.

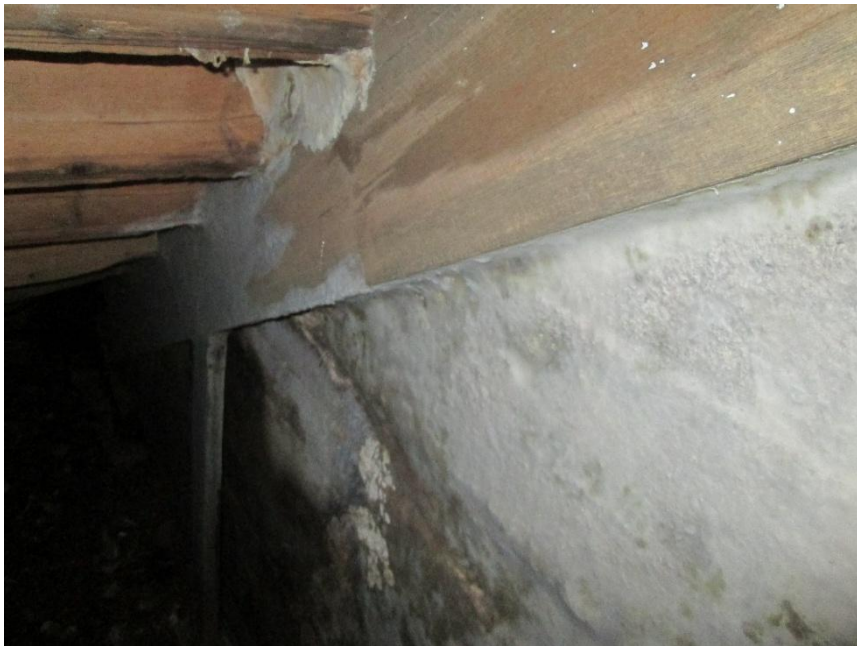
Visar yttervägg och vagns stycke till trappa med påväxt av Äkta Hussvamp.

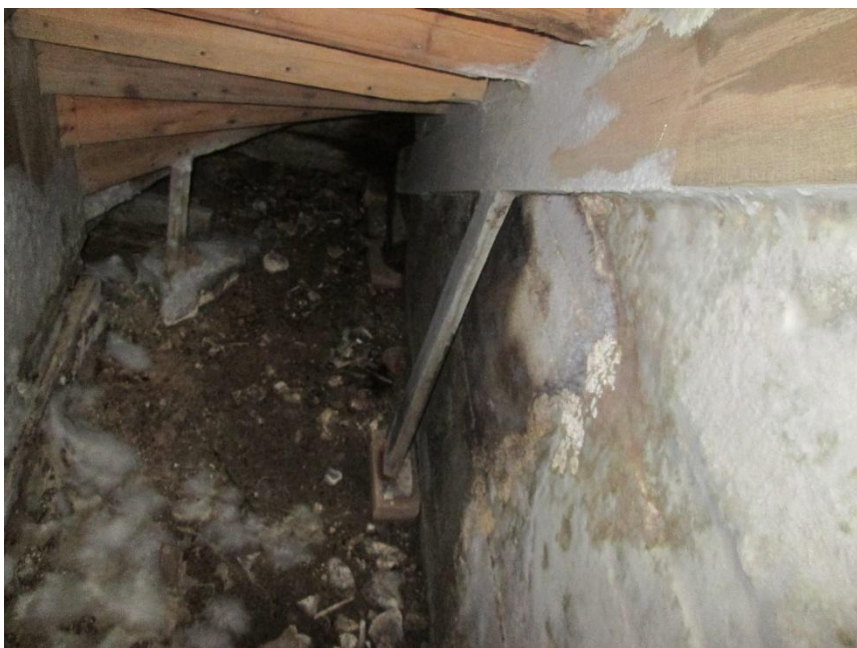
Visar utrymme under trappa med påväxt av Äkta Hussvamp.

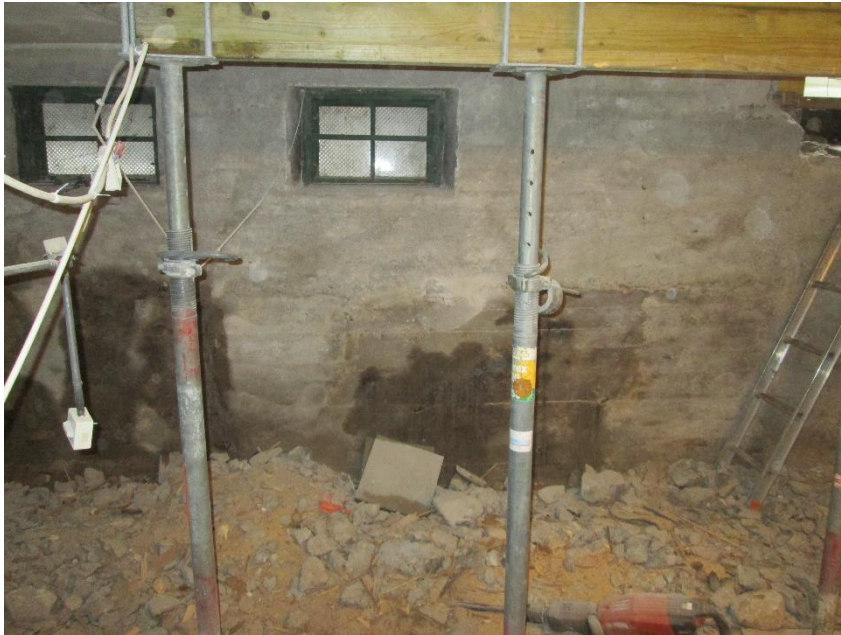
Visar vägg efter man tagit bort puts samt bilat upp golv.

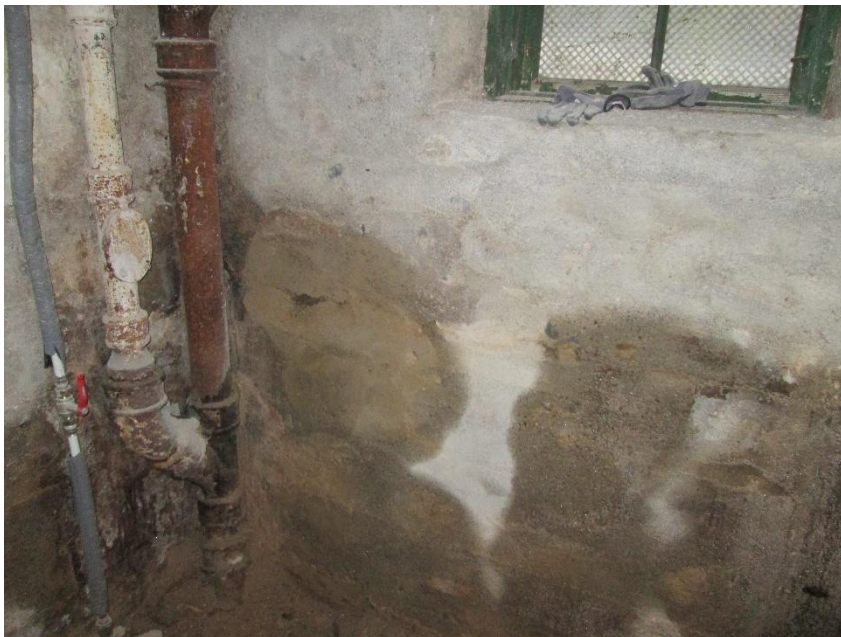
Se kraftiga fukt genomslag i yttervägg ( det rinner fritt vatten ).

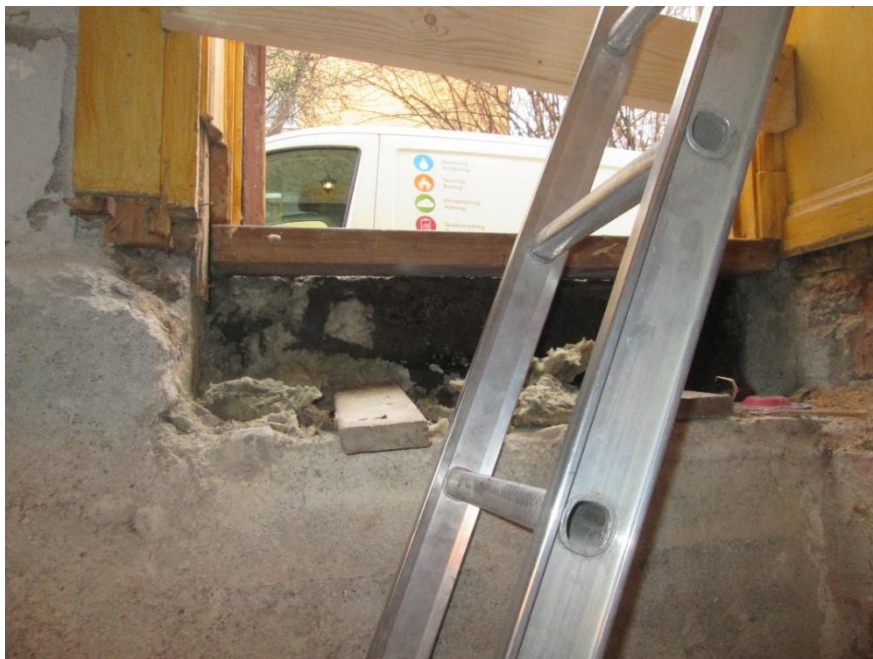
Visar mycelpåväxt på och intill ytterdörr karm.

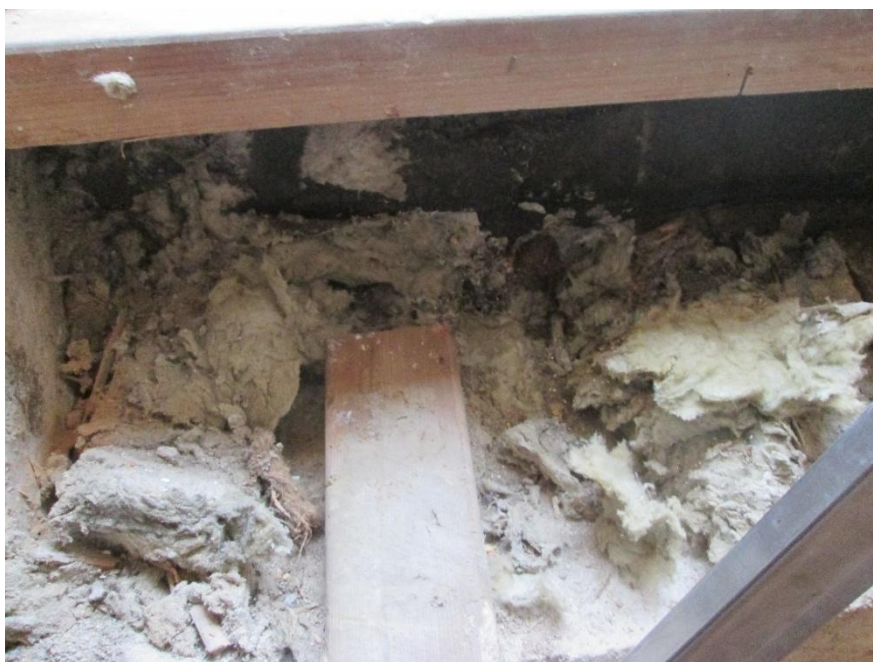
Visar mycelpåväxt på och intill ytterdörr karm.

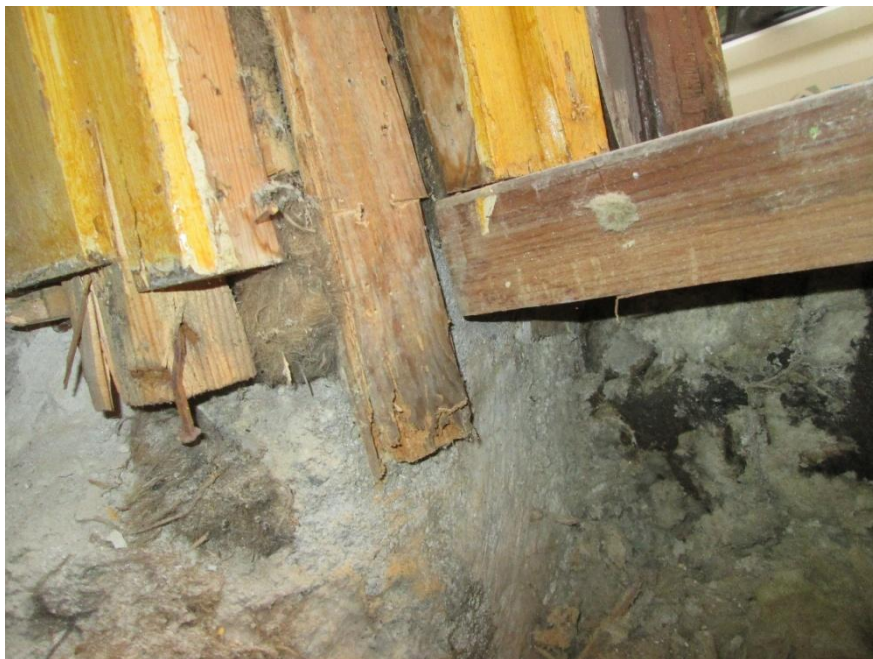
Visar mycelpåväxt på och intill ytterdörr karm.

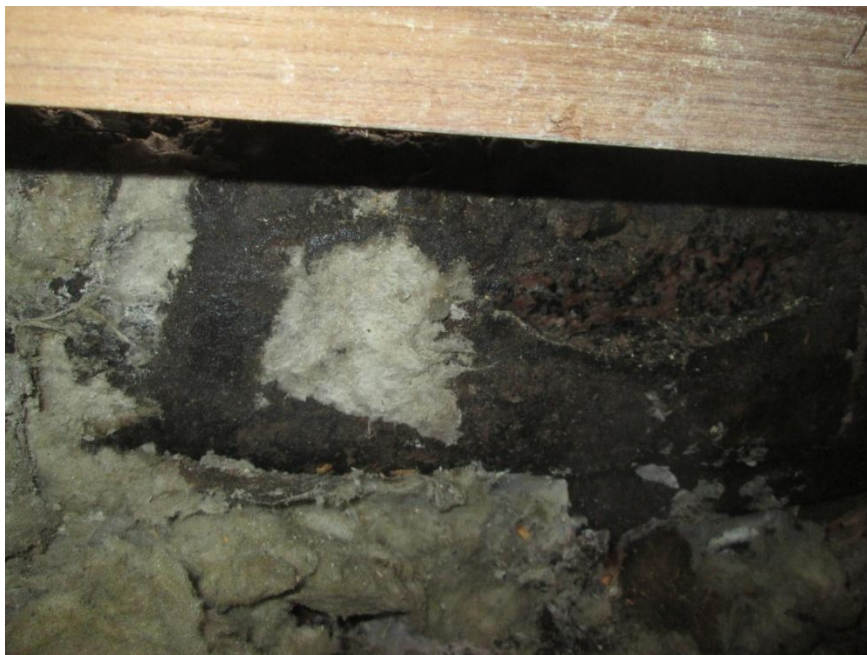
Visar mycelpåväxt på och intill ytterdörr karm.

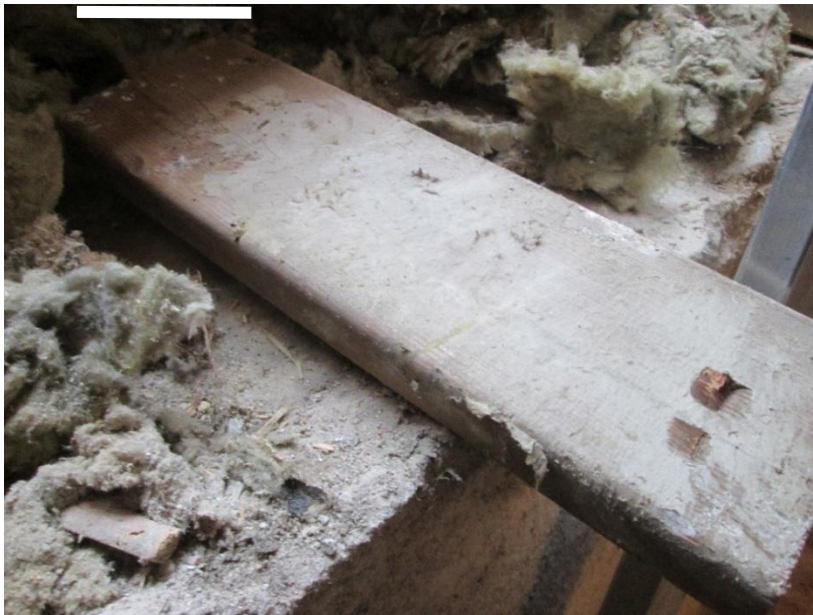
Visar tryck impregnerad bräda med mycelpåväxt som har suttit under tröskel.

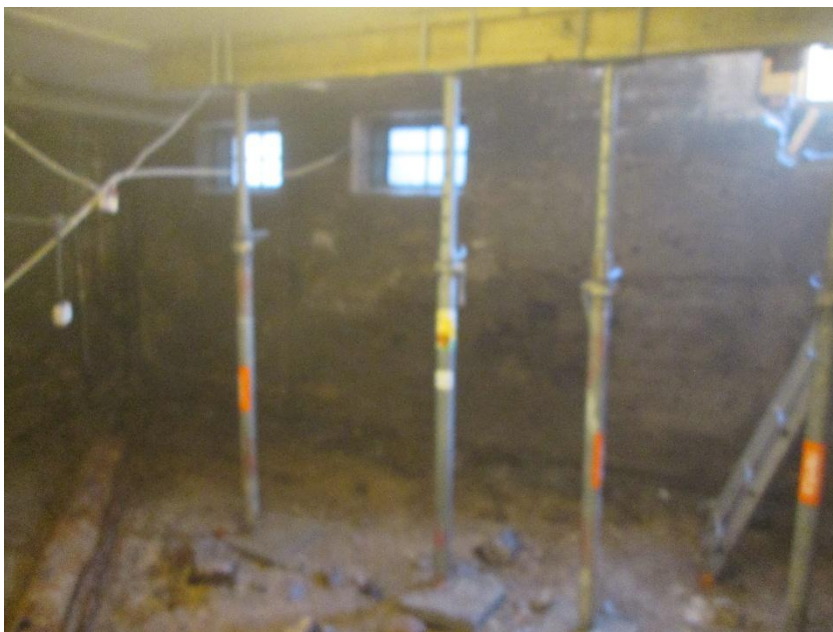
Visar utbilat golv i trapphall samt yttervägg som tagit bort puts.

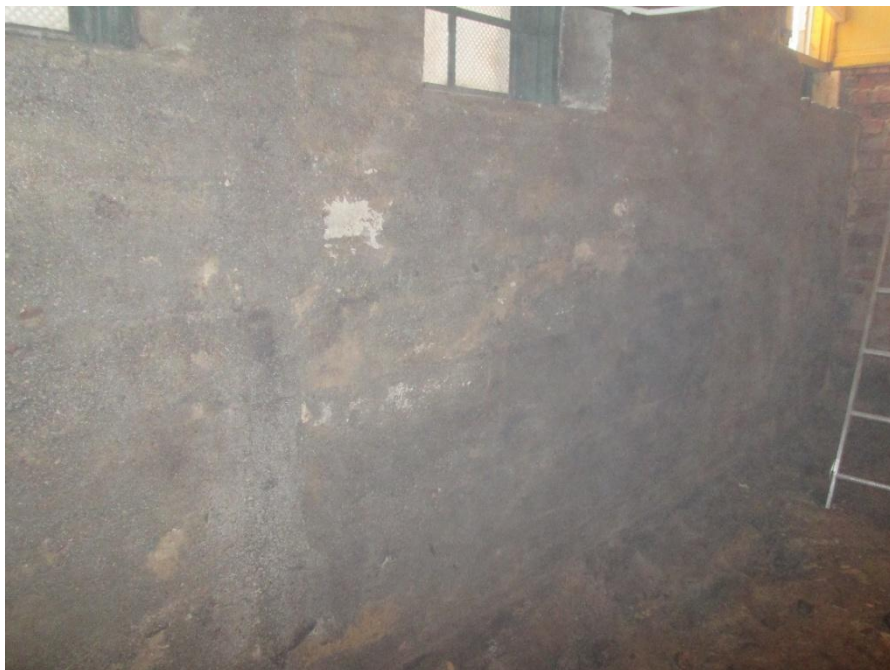
Visar yttervägg där trappa satt tidigare.

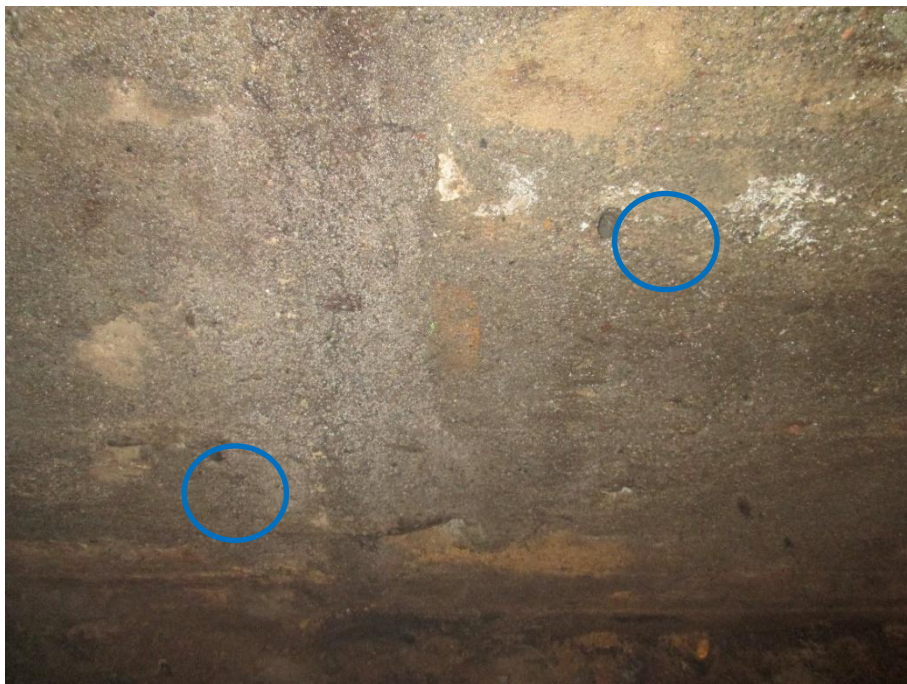
Visar borrvattnings håll där man håller i Boracol i väggen.
