Besiktningsprotokoll

Försäkringsbesiktning för Anticimex Säljarförsäkrat

Fastighetsbeteckning: Mösseberg 14	
Fastighetsadress: Glomman 112b	
Postnummer: 702 30	Ort: Örebro

Besiktningsdatum: 2026-08-13	Protokollnummer: 69869694
Temperatur: 22 °C	Väderlek: Sol
Tekniker: Axel Guldmar	
E-post: axel.guldmar@anticimex.se	
Kontor: Örebro	
Närvarande: Fastighetsägare Axel Guldmar: Besiktningsman Anticimex

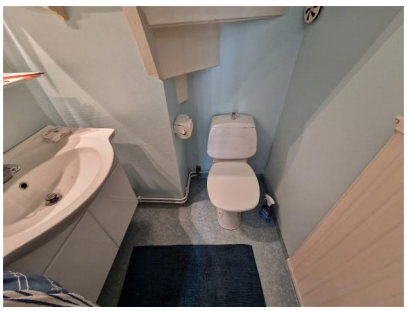
Våning 2 / Toalett

Fuktindikering i utrymmet gav inga förhöjda fuktindikationer.
